RESTAURO CONSERVATIVO DEL PALIOTTO

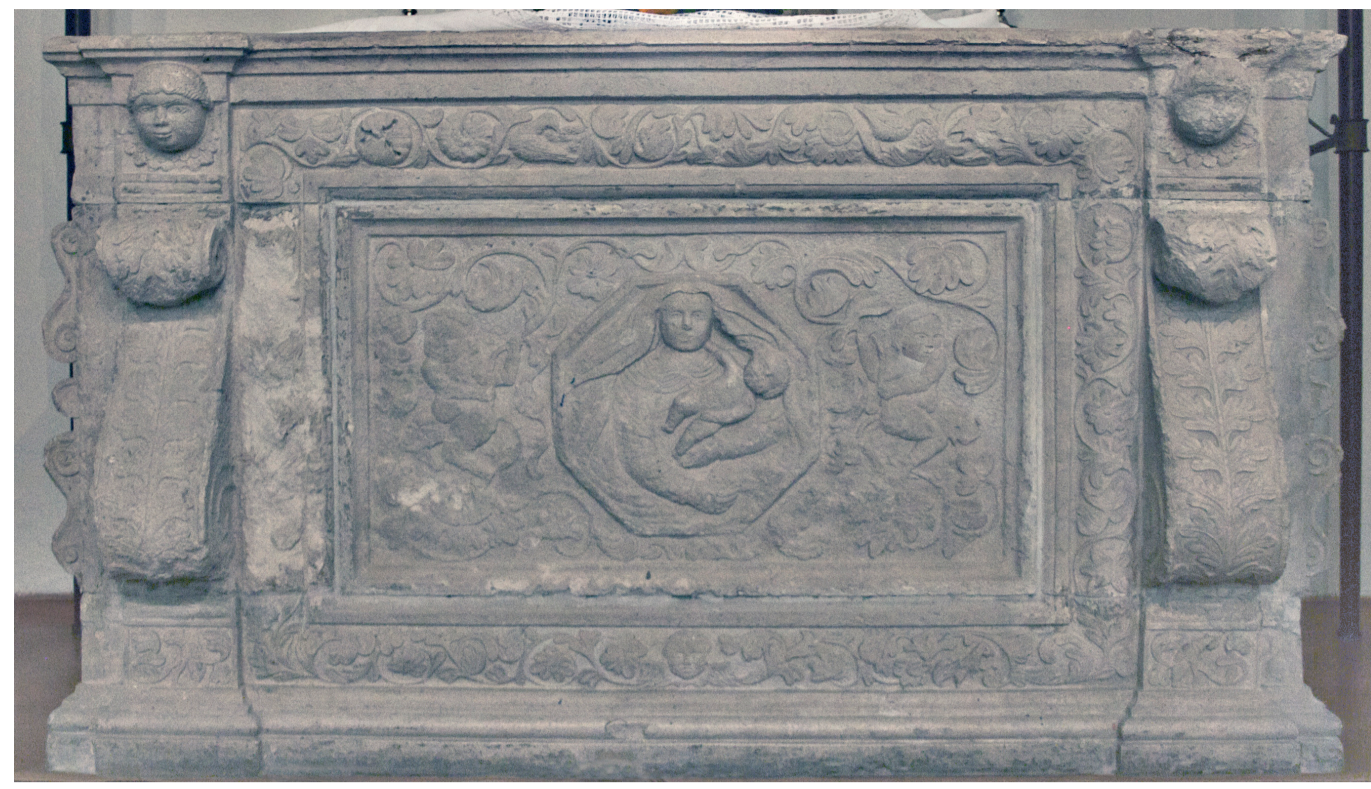
generale pre intervento

Dal punto di vista statico il paliotto non manifesta alcun problema visibile: le staffe di ancoraggio superiori sono coperte da stucco di recente stesura che appare aggregato e senza presenza di ossidazione.

Dal punto di vista conservativo, la pietra versava in cattivo stato. Anzitutto vi era un'estesa porzione di materiale con avanzato stato di decoesione e scagliatura che aveva causato la perdita di parti anche rilevanti della decorazione scultorea a basso rilievo. I racemi della cornice di sinistra avevano perso completamente leggibilità a causa della caduta del materiale così come l'erma di destra il cui volto non era più identificabile.
